Vejgennemgang 2022

Belægningsevaluering

Dato: 1. juni 2022

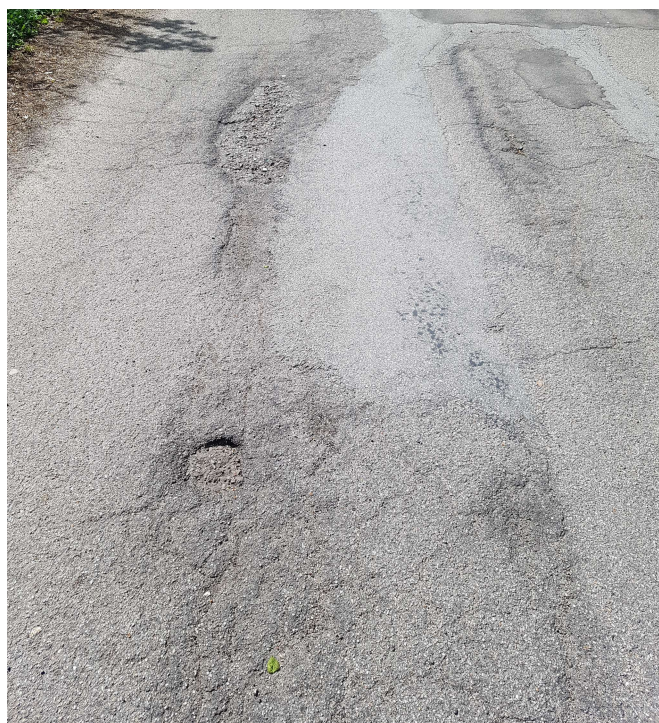
Der blev fundet 6 områder på stamvejen (1) hvor asfaltens beskaffenhed er af en sådan karakter at der bør ske en lokal udskiftning, se figur 2.3. Ved en lokal udskiftning, skal der bortfræses ca. 3 cm. af den eksisterende asfalt hvorefter der udlægges ny frisk asfalt i arealet. Der skal bruges asfalt af typen Grusasfaltbeton (GAB) til denne proces. Hvis der ikke sker en udskiftning de pågældende steder, vil samtlige arealer i en kommende vinterperiode med mange frost-tø perioder, kunne nedbrydes hurtigt, med store slaghuller til følge. Ved slaghuller vil man kunne se ned til de underliggende grusbærelag. Områdernes placering er vist i bilag 1.

Figur 2.3 - Område hvor der lokalt bør udføres en partiel udskiftning af slidlaget.

Få udskiftet belægningen på stamvejen lokalt, på de steder hvor der i dag ligger mange lapper, og hvor der er mange revner/krakeleringer. På den øvrige del af vejene, sørg for at få lukket revner med en revneforsegling. Vent derefter med at udlægge nyt slidlag, indtil at priserne på asfaltmarkeder igen er faldet til ro, men inden at der igen begynder at opstå store revner eller arealer der skal udskiftes lokalt. Prisudviklingen på asfaltmarkedet er pga. mange faktorer i øjeblikket (Krigen i Ukraine primært!), lige nu præget af store prisforhøjelser. Markedsprisen er lige nu ca. 30-40% hø-jere end i juni måned 2021.

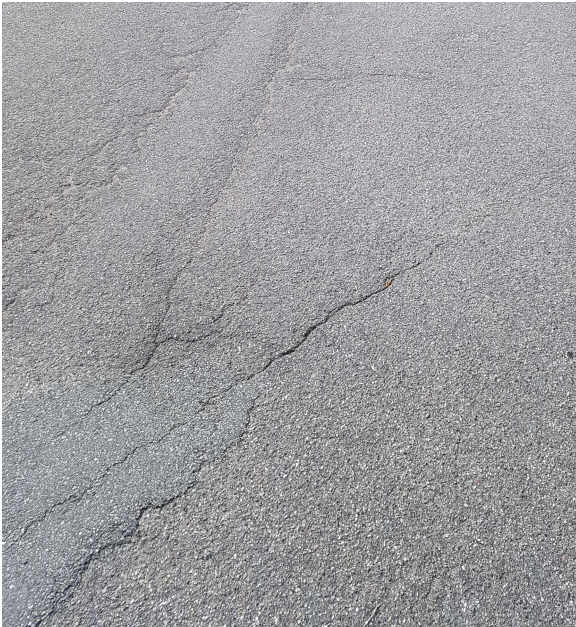
På selve stamvejen er der mange tvær- og langsgående revner i asfalten, hvorimod der er relativt få på de asfalterede sideveje. Der er tale om åbne revner, hvor regnvand trænger ned til de underliggende grusbærelag når det regner, se figur 2.4. Revnerne bør forsegles således at vandet hindres i at trænge ned i de underliggende gruslag. Vand i gruslagene har to konsekvenser; 1. styrken af vejen forringes og den nedbrydes hurtigere, 2. frosthævninger i vinterperioden vil ligeledes nedbryde vejen hurtigere.

Figur 2.4 – Der er mange åbne revner på stamvejen (1).

Der er mange revner på belægningerne, og de bør i indeværende år blive håndteret ved en revneforsegling.

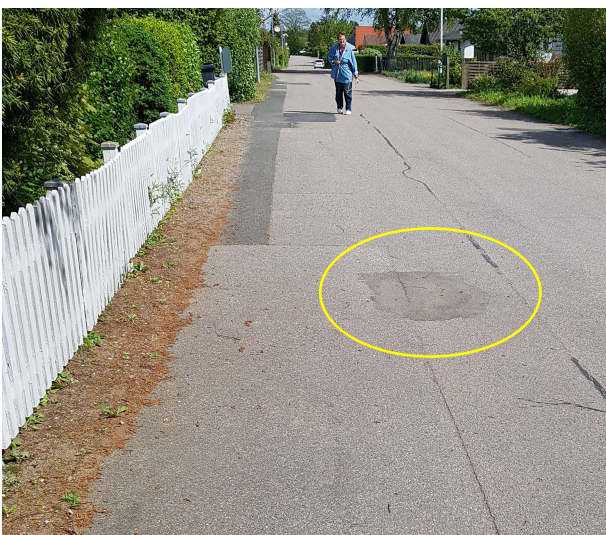
Hvad angår selve stamvejen, så blev der på gennemgangen spottet et område med en karakteristisk lunke. Området er vist i figur 2.5. Karakteren af lunken kan tyde på problemer med underliggende kloak- eller vandrør, og grundejerforeningen bør derfor kontakte forsyningen for at få dette afklaret om der er et problem med defekte rør.

Figur 2.5 - Område på stamvejen hvor der muligvis kan være et problem med underliggende utætte kloak- eller vandrør

Inden at tiden kommer til at der skal udlægges et nyt slidlag, bør grundejerforeningen få foretaget et generelt gen-nemsyn/TV-inspektion af vejafvandingsystemet. Afvandingsystemet har fungeret i mange år, og der vil helt sikkert kunne være brønde eller stikledninger der ikke virker 100% efter hensigten. Ved at få kørt en tv-inspektion af samtlige brønde og stikledninger, vil I kunne få identificeret eventuelle kommende istandsættelsesarbejder på vejafvandings-sy-stemet. Der er ingen der siger at der er fejl i jeres system, men det er en ærgerlig situation at have udlagt nyt slidlag på vejene, for derefter at skulle bryde disse op for at skulle udskifte en defekt brønd eller stikledning. Lunken i figur 2.5 kan være et varsel om et kommende ledningsarbejde.
